# 해외 풍력발전기 사고 예방, 안전 점검 기술

한국과학기술정보연구원  
 전문연구위원 백태현  
 (thbaek@reseat.re.kr)

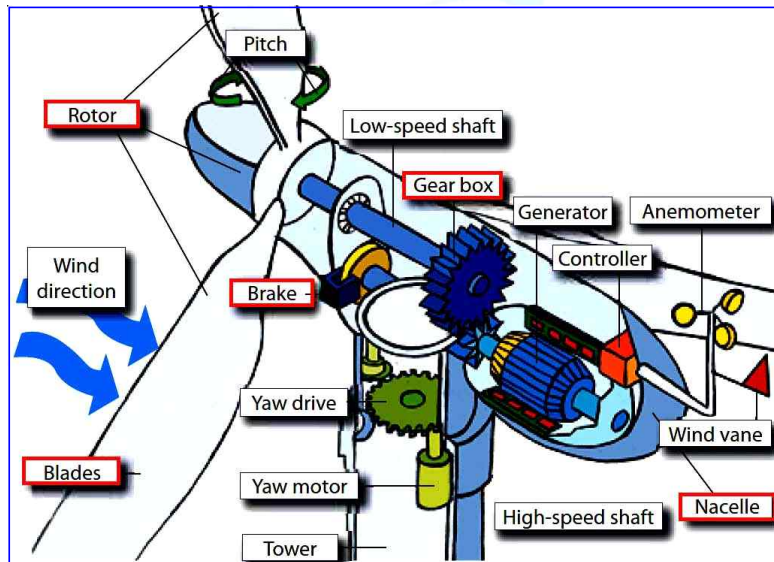
<그림 1-1> 수평축 풍력발전기 주요 구성 부품<sup>(2)</sup>

풍력터빈 발전기는 바람의 운동에너지를 전기에너지로 변환하는 장치이다. 풍력터빈 발전장치는 수직축 또는 수평축 형태 등 다양한 구조로 제조될 수 있다. 대형터빈을 이용한 풍력발전 장치는 무공해 에너지 발전 산업으로 각종 신재생에너지 중에서 경제성이 높은 에너지원으로 주목받고 있으며, 화석연료에 대한 의존도를 줄이기 위한 전략의 일환으로 많은 국가에서 사용량이 증가되고 있는 추세이다.<sup>(1)</sup> 수평축 구조의 풍력발전기에는 <그림 1-1>과 같이 여러 기능을 갖는 기계 및 전기부품이 사용된다.<sup>(2)</sup>

풍력터빈은 여러 부품이 조립된 부결합체(sub-assembly)로 구성되어 있다. 풍력발전기의 부품들도 다른 설비들과 마찬가지로 마모되고 손상될 수 있다. 그에 따라 가동이 중단되어 운전비용이 증가하고 나아가 위험한 사고가 발생할 위험도 있다. 수직축 형태의 풍력발전기는 기둥 구조물인 타워와 이를 지지하기 위한 구조물 이외에도, <그림 1-1>에 보인 바와 같이 나셀에는 여러 가지 기계 장치 구성 부품으로 된 시스템이 있으며, 블레이드, 로터 허브, 기어박스 및 브레이크<그림 1-1>의 적색 사각형으로 표시된 부품

참조)등은 풍력터빈의 기계적 작동기능을 유지하고 안전한 운전상태가 되도록 운전매개 변수 사이에 시스템의 회전속도를 제어하는 기계장치 결합체이다. 브레이크 장치와 변속기 등은 사고의 주요 원인이 되고 있다.<sup>(3)</sup>

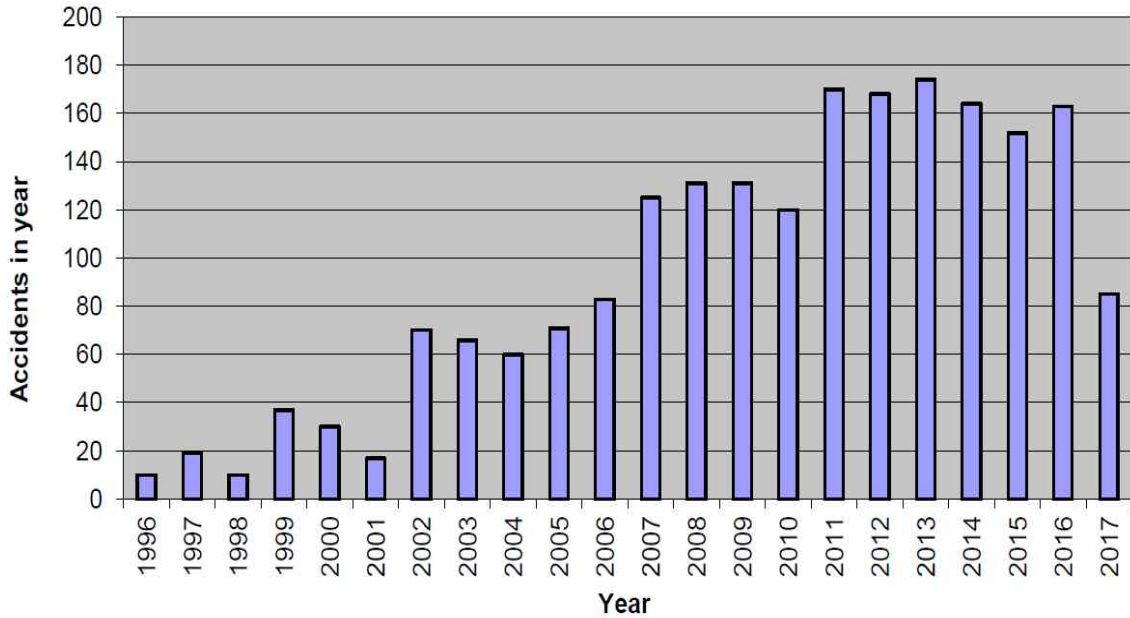
<그림 2-1> 연도별 풍력발전기 사고 횟수(2017년도는 2017.5.31까지 발생한 사고 횟수임)<sup>(5)</sup>

세계 풍력발전단지에서 발생한 비교적 큰 규모의 사고에 대하여 CWIF에서 1996년부터 2017년 5월까지 수집한 풍력발전기 사고유형을 종류별, 연대별로 분류한 자료를 발표하였다. 풍력발전기 사고에 관한 연도별 사고 횟수는 <그림 2-1>의 그래프에 표시되어 있다.

사고발생 추세를 살펴보면 더 많은 터빈이 건설됨에 따라 예상대로 더 많은 사고가 발생되었다. <그림 2-1>에 나타난 자료를 참고로 하면 1997년에서 2001년까지 확인될 수 있는 사고 횟수는 단지 매년 평균 23건의 사고가 발생하였다. 2002-2006년까지 매년 70건의 사고가 발생, 2007-11년에는 매년 135건의 사고가 발생, 그리고 2012-16년까지는 매년 164건의 사고가 발생하여 사고횟수는 지속적으로 증가하는 추세이다.

CWIF 자료<sup>(5)</sup>에서는 1996년부터 2017년 5월 31일 현재까지 21년 5개월 동안 전 세계에서 보고되고 확인된 연도별 주요 사고종류와 횟수에 관해 <표 2-1>에 나타난 통계 숫자를 발표하였다. 단, 이 표에서 2000년 이전의 사고 횟수는 1996년부터 2000년까지의 사고 횟수를 합한 숫자로 나타냈다. 이 자료는 CWIF에서 발표한 개별적인 데이터를 종합하여 표로 나타낸 것이다. 이 표에서 첫 행의 전체사고 숫자는 ①항에서 ⑩항까지 연도별로 각 행의 숫자를 합하여 나타낸 것이다. <그림 2-1>은 <표 2-1>의 첫째 행에 표시한

숫자를 그래프로 나타낸 것이다. CWIF 자료에서 설명한 각각의 사고 종류에 관한 부가적인 사고 내용은 다음과 같다.

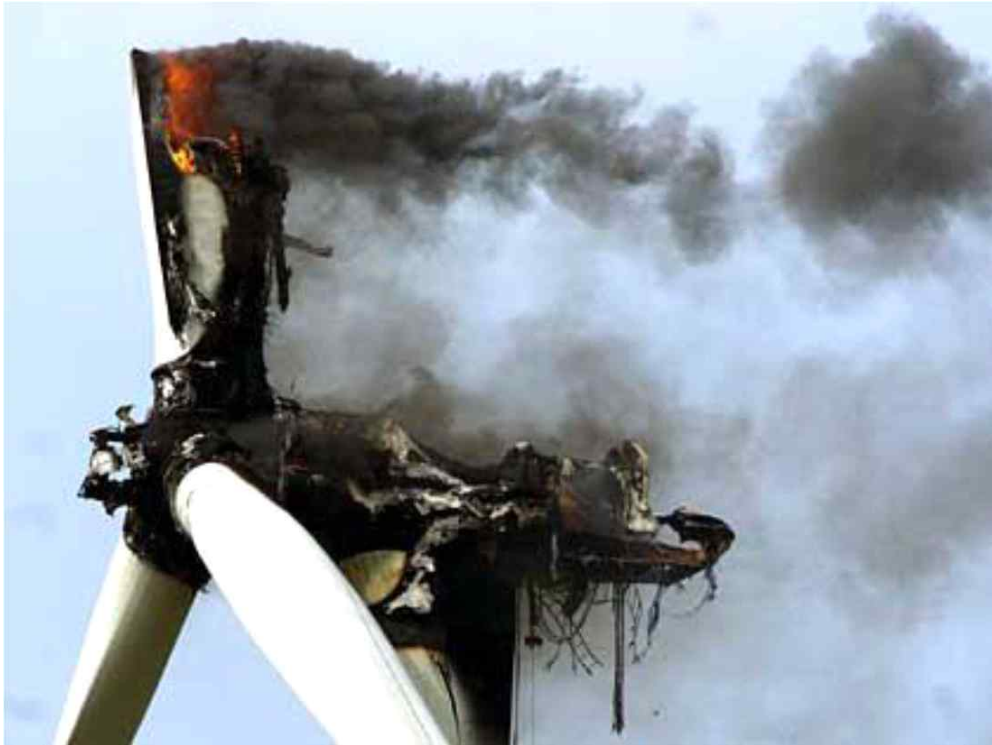
<그림 3-1> 전기장치 누전, 마찰 과열로 인한 화재(2004년에 독일에서 발생 출처: DPA의 Der Spiegel)<sup>(16)</sup>

① 블레이드 파손 및 이탈(ejection), ② 터빈기능 고장 분리(runaway turbine disintegration), ③ 타워붕괴, ④ 발전기와 변속기의 윤활유 및 냉각유체 과열로 인한 화재(<그림 3-1> 참고), ⑤ 강풍 등 위험한 날씨 조건, ⑥ 고공(약 100 m 이상)에서 작업, ⑦ 회전 기계장치 사용, ⑧ 중장비 사용, ⑨ 고전압 전기 및 케이블 사용, ⑩ 특수차량 접근, ⑪ 낙뢰로 인한 화재, ⑫ 회전자(rotor) 제조 시 유해한 솔벤트 등 화공물질에 노출, ⑬ 기름 유출, ⑭ 동결기간 중 얼음파편 비산 등과 같은 사고 요소로 분류한다. 풍력발전 사고의 대부분은 유지보수의 소홀과 성급히 작동시키기 위해 지켜야 할 안전수칙을 무시하여 발생하였다.

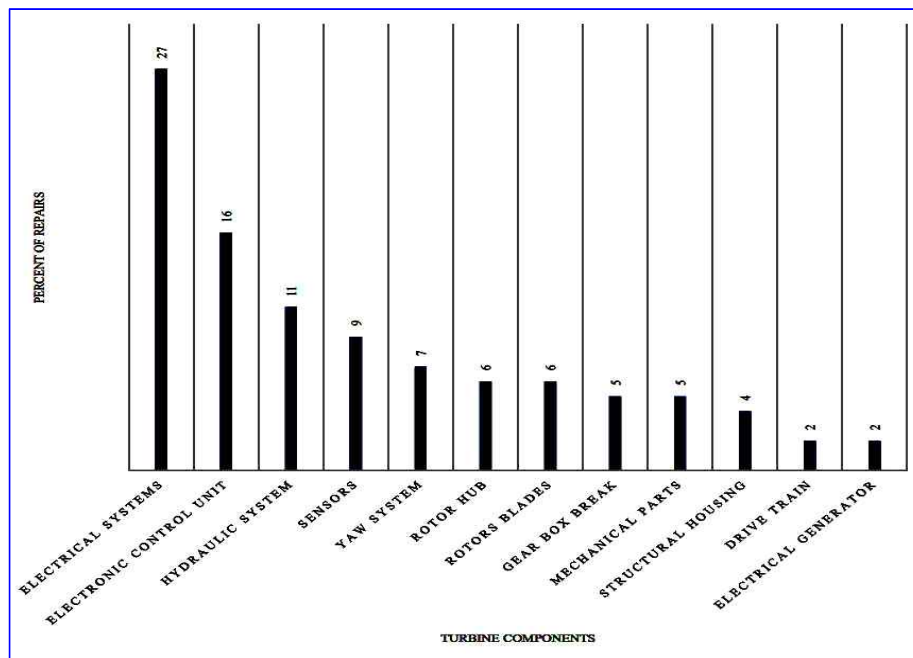
<그림 3-1> 유틸리티 규모의 풍력 터빈에서 필요한 수리 및 유지 보수 비율<sup>(16)</sup>

<그림 3-1>은 미국 풍력협회(AWEA: American Wind Energy Association)에서 발표한 유틸리티 규모의 풍력 터빈에서 필요한 수리 및 유지 보수 비율<sup>(16)</sup>을 나타낸다. 이 그래프에서 보인 바와 같이 전기시스템 수리(27%), 전자 제어장치 수리(16%), 그리고 유압시스템 수리(11%)가 높은 비율로 나타났다. 풍력터빈 발전장치에서 로터 블레이드와 구성요소에 대한 시험 절차를 준수해야 하며, 대규모로 설치하기 전에 국공립기관이나 또는 대학 실험실에서 풍력터빈 시제품을 실제의 환경 조건으로 시험하는 절차를 거쳐야 한다.

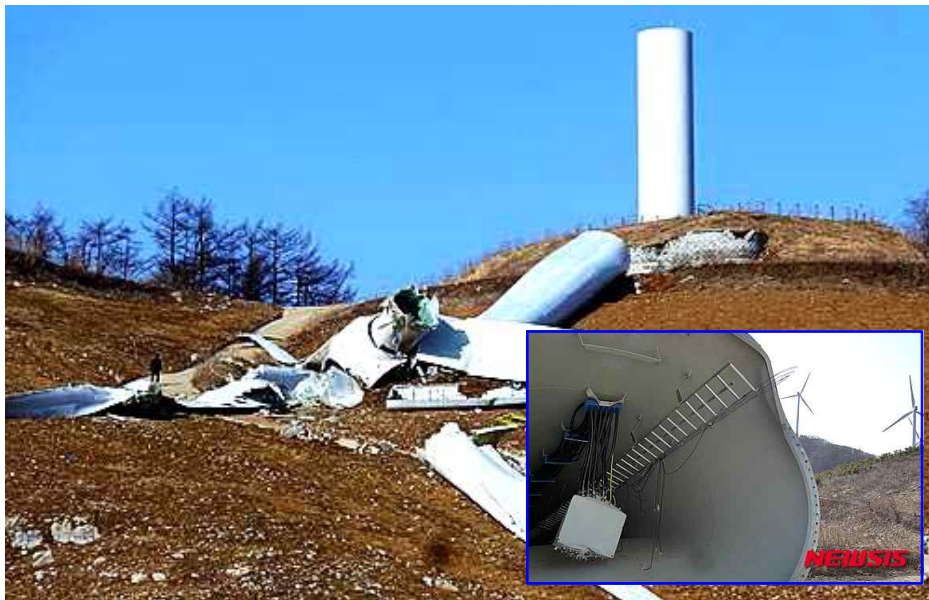
<그림 4-1> 강원도 태백 삼수동의 풍력발전기 타워의 접합부분 분리사고 현장 (우측하단: 사고 난 태백풍력 7호기의 절단면)<sup>(19)</sup>

국내 풍력발전기 사고 및 정지 현황(60건)을 사유별로 살펴보면, 부품 손상에 의한 가동정지가 55건으로 가장 많았다. 다음으로 부품 마찰로 인한 과열로 나셀의 화재 발생 4건, 그리고 타워파손으로 인한 풍력발전기 전복 1건(<그림 4-1> 참고)<sup>(19)</sup> 순서로 나타났다. 또한 국내 풍력발전기 국산화율 역시 아직 저조한 것으로 조사되었다. 자료<sup>(18)</sup>에서 풍력발전 산업의 주요 문제점을 다음과 같이 제시하였다. ① 국내 풍력발전단지 10곳 중 3곳 이상은 외국산 제품의 풍력터빈이 설치되었다. ② 국내 풍력발전기의 누적설치용량 기준에 의하면, 외산 제품이 절반 이상인 58%에 달하였다. ③ 국내 풍력발전기 시스템설계 및 개발 국산화율 54.4%에 불과하였다. 이 자료에서 국내에 설치된 국내 풍력 발전기에 대한 정부차원의 정기적인 안전성 및 효율성 검사를 실시하고, 풍력을 포함한 신재생에너지 기술수준 향상과, 국산화율 제고를 위해 세부 부품별 국산화율 조사가 포함될 완성도 높은 용역사업을 2년마다 정기적으로 추진할 것을 제시하였다.
